Anexo I.8. Sistema de alcantarillado y zonas inundables.

La fuente primaria de este anexo es el estudio denominado “Estudio geohidrológico en el acuífero de Chetumal, Quintana Roo - Informe Final” 2016, elaborado por el Instituto Mexicano de Tecnología del Agua (IMTA) y la Comisión de Agua Potable y Alcantarillado de Quintana Roo (CAPA); mismo que fue amablemente proporcionado por la CAPA para complementar el nivel y calidad de información técnica para este Programa de Desarrollo Urbano de Chetumal, Calderitas, Subteniente López, Huay-Pix y Xul-Há.

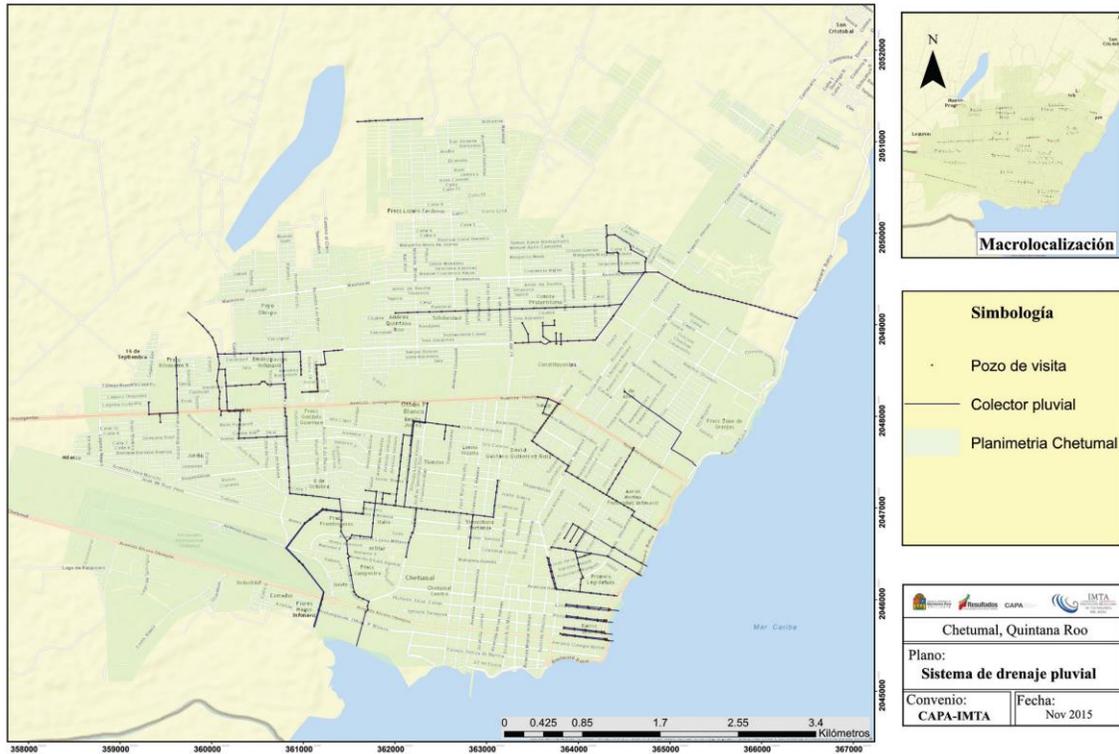
El sistema trabaja mediante bocas de tormenta que permiten interceptar el agua de lluvia que escurre por las calles, este flujo es conducido por medio de tuberías (colectores) hasta su descarga, que es el caso particular de la ciudad de Chetumal, la bahía y cuerpos lagunares.

Imagen No. 1. Sistema pluvial de la ciudad de Chetumal.

A partir de los últimos años, la CAPA ha diseñado y construido infraestructura pluvial, con el objetivo principal de desalojar los escurrimientos superficiales en el menor tiempo posible. En conjunto, el sistema de colectores pluviales llegan a sumar una longitud de 40.17 km. (imagen No. 1) se presenta la disposición geográfica de las estructuras actuales.

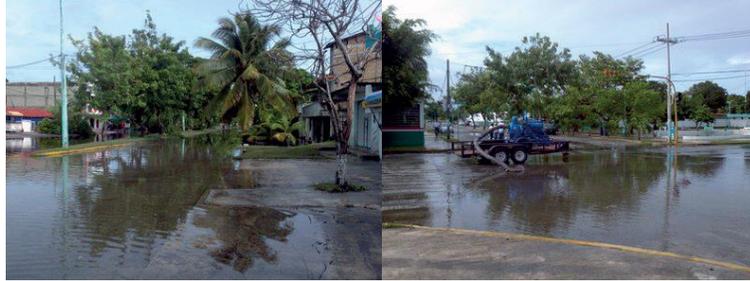
Imagen No. 2. Inundación en la Calle José María Morelos.

En general los problemas en la capacidad del drenaje pluvial, se establecen a partir del crecimiento demográfico en la población; donde la infraestructura urbana ha aumentado considerablemente, consecuentemente se tienen menores zonas de infiltración y retención del escurrimiento; esto ha provocado que aumenten los escurrimientos por las calles de la ciudad de Chetumal, factor ponderante para que se generen encharcamientos en la zona (imagen No. 2).

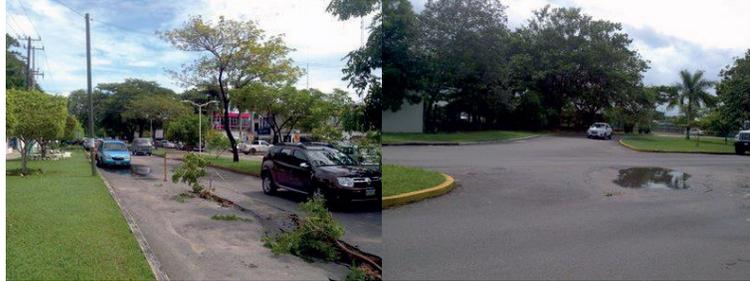
Imagen No. 3. Hundimientos y encharcamientos en la Av. Adolfo López Mateos.

El material kárstico son rocas calizas que sufren un proceso de alteración química por la acción del agua de lluvia. Disuelve la roca tanto en la superficie como en el subsuelo dando el lugar a oquedades, grietas, así como hundimientos. Este material es donde yace desplantada la ciudad de Chetumal, y a pesar de los rellenos que realizan para la construcción de las vialidades, los hundimientos provocados por lluvias intensas hacen que se cambien la configuración de las pendientes de las calles; formándose oquedades donde se acumula la precipitación pluvial (imagen No. 3).

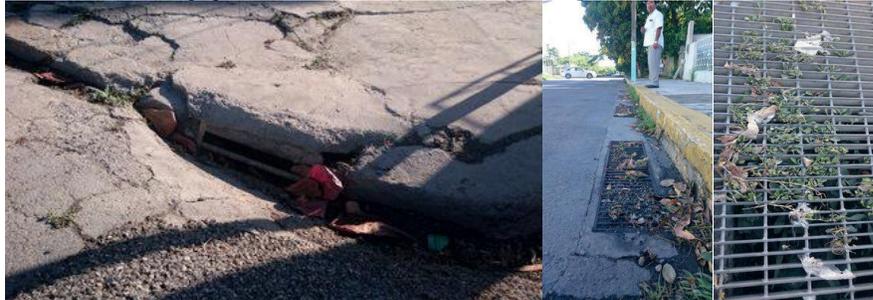
Imagen No. 5. Arenas y piedras ubicadas en las rejillas de las bocas de tormenta.

Arenas y piedras	Estos materiales penetran con mayor incidencia en las calles con superficies en tierra o lastre, donde por causa de tuberías rotas o buzones sin tapa éstas penetran al alcantarillado sanitario. También se forma arena y sedimento en tramos con muy poca pendiente debido a la descomposición que sufre la materia orgánica. Es necesario detectar los tramos con mayor incidencia de obstrucción por arenas a fin de limpiarlos periódicamente. Estos materiales tienen que ser necesariamente extraídos, porque el solo lavado, traslada y concentra el problema en otro sitio (imagen No. 5).
------------------	---

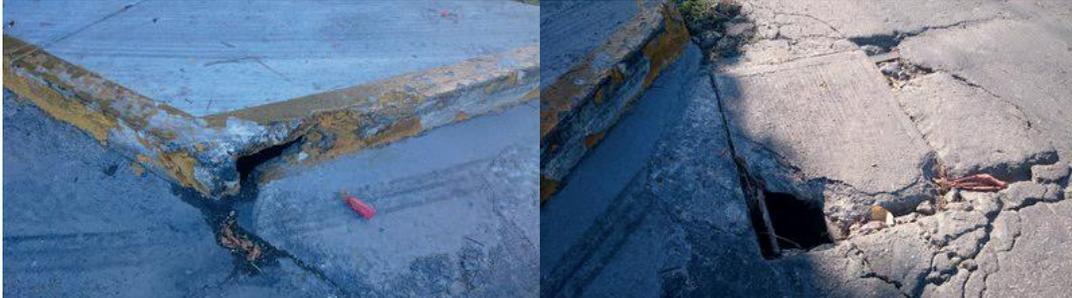
Imagen No. 6. Problemas en las captaciones del escurrimiento pluvial.

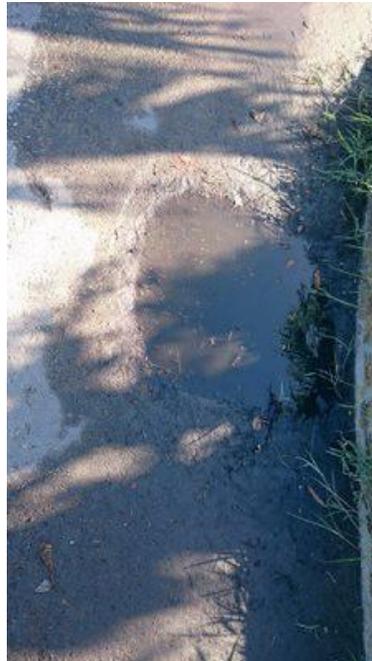
Imagen No. 7. Raíces a la entrada de la boca de tormenta.

Soporte inapropiado del tubo	Cuando las tuberías del alcantarillado se colocan en una zanja de fondo rocoso, o con piedras en el fondo, con toda seguridad la tubería fallará por falta de uniformidad en la cama de apoyo. Contrariamente, si las mismas tuberías se colocan sobre una cama de apoyo correctamente construida, la capacidad de la tubería para soportar cargas se incrementará. El personal de operación y mantenimiento debe tener un conocimiento claro de estos aspectos a fin de que al realizar las reparaciones de las tuberías se cimienten apropiadamente.
Movimiento del suelo	Se presenta durante un sismo e implica la reconstrucción total del tramo fallado. La reposición de las tuberías rígidas por tuberías flexibles con uniones también flexibles soluciona el problema en muchos casos (imagen No. 6).
Raíces	Cuando el problema de raíces se acentúa, éstas llegan a fracturar las tuberías por lo que es necesario cambiar los tramos afectados (imagen No. 7).

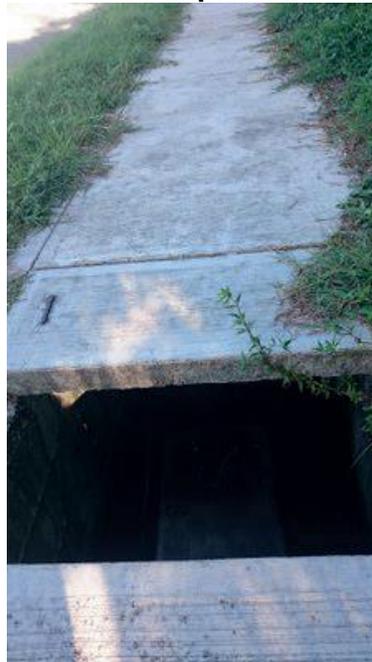
Imagen No. 8. Falta de una tapa del canal por vandalismo.

problema se acentúa en red de alcantarillado a campo traviesa o ubicada en las márgenes de los ríos, quebradas y acequias.
El personal de operación y mantenimiento deberá sellar las tapas con asfalto y arena o concreto si es necesario, a fin de evitar estos problemas. Además, deberá realizar un recorrido periódico y frecuente de estas líneas para la reparación de los daños con la premura del caso evitando daños mayores (imagen No. 8).

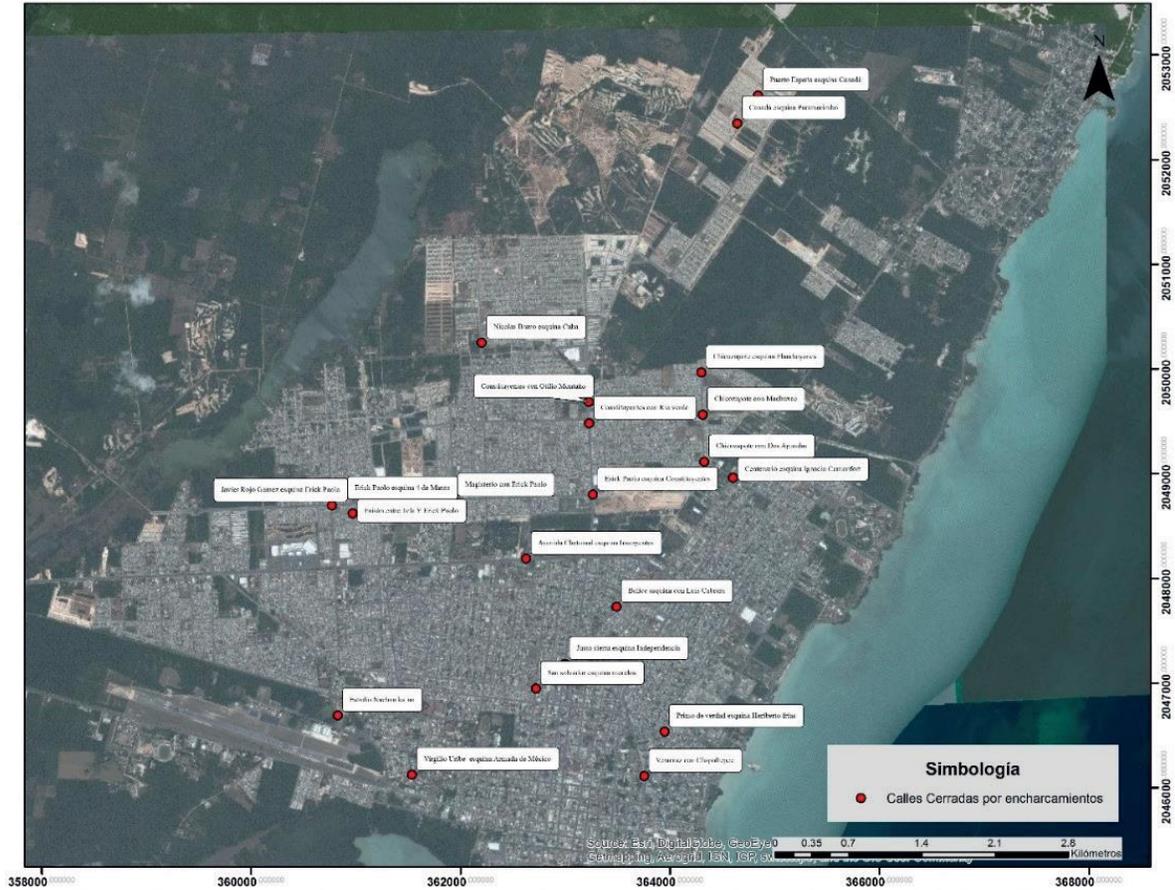
Imagen No. 9. Calles cerradas por encharcamientos.

La imagen No. 9 muestra los puntos de estancamientos que se generaron a partir de las intensas lluvias producidas por la onda tropical núm. 44, estos datos fueron recolectados por personal de la CAPA.

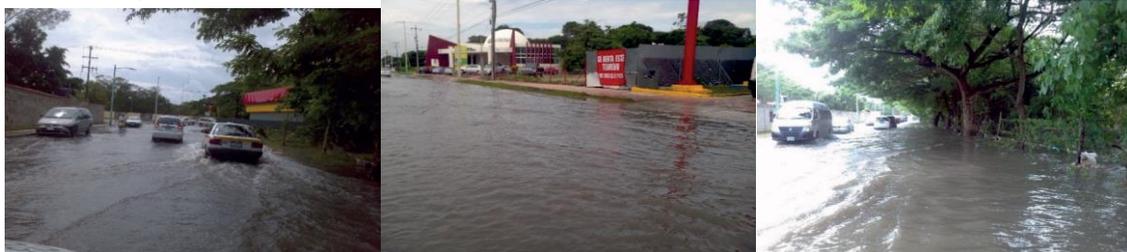
Imagen No. 10. Encharcamientos registros sobre la avenida Chetumal.

En la imagen No. 10 se observa la avenida Chetumal esquina con Insurgentes, la cual se registró un tirante de 0.20 m. además se realizó una visita a la planta Centenario, la cual recibe la aportación de todos los cárcamos de aguas residuales en la ciudad de Chetumal, en la calle Progreso esquina con Camino al Cielo los tirantes alcanzados fueron de 0.70 m en la parte alta y en la zona baja de 1.20 m. La imagen No. 11 presenta los problemas de inundación que existen en la planta Centenario.

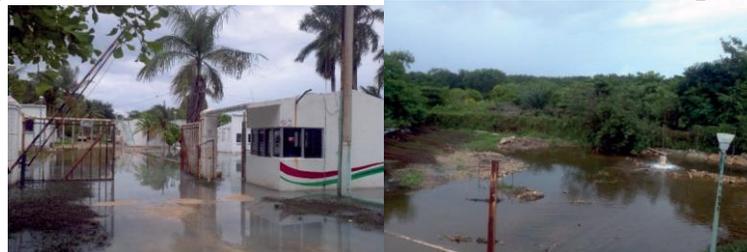
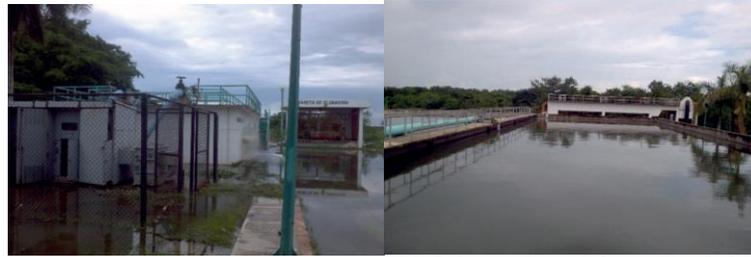
Imagen No. 11. Planta Centenario, encharcamientos registrados.

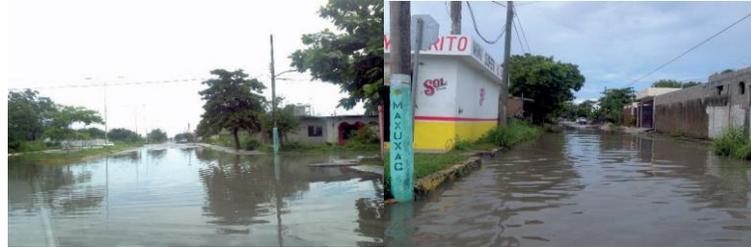
Imagen No. 12. Izquierda.- tirantes alcanzados sobre la Av. 4 de marzo; derecha.- Av. 4 de marzo esquina con Machuxac.

Sobre la avenida 4 de Marzo esquina con calle Armadillo en la colonia Tamalcab se realizó una inspección de los tirantes que se alcanzaron durante el registro de la lluvia (considerando las marcas de agua dejadas en las paredes), resultando alturas de hasta 0.50 m. Al dirigirse a la avenida Machuxac esquina con 4 de Marzo, se observó que los tirantes alcanzados fueron de 0.40 m (ver imagen No. 12).

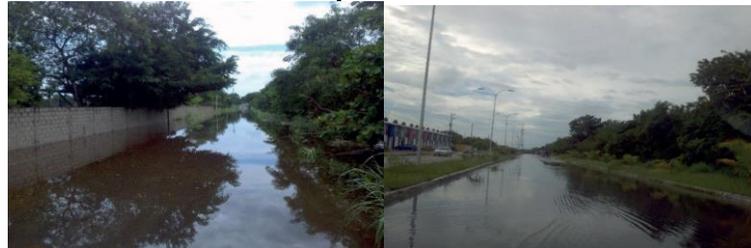
Imagen No. 13. Encharcamientos producidos sobre la calle Colibrí y Celul.

En la calle Colibrí esquina con Celul de la colonia Payo Obispo se registraron tirantes de 0.15 m, se considera que los tirantes alcanzados durante la precipitación fueron mayores que los presentados (imagen No. 13).

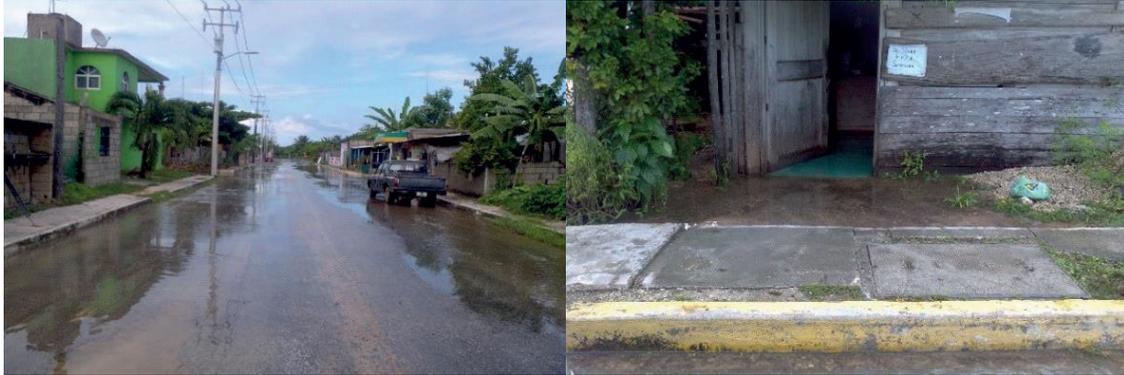
**Imagen No. 14. Izquierda.- Calle Laguna Om con dirección a la avenida Erick Paolo;
derecha.- el tirante alcanzo entrar a las viviendas.**

Al situarse sobre la avenida Erick Paolo Martínez y la calle Laguna Om ubicada en la colonia Los Monos, se registraron tirantes de 0.30 m. (imagen No. 14). En la calle Laguna Om esquina con Carmen Cardín hasta desembocar a la Sabana se presentaron tirantes de 0.40 m (imagen No. 15). Algo semejante ocurre en la calle 1 Diego Romero Castillo esquina con Laguna Paila en la colonia Lagunitas, donde se registraron tirantes de 0.16 m (ver Ilustración 7.111). También en la avenida Constituyentes del 74 y Erick Paolo Martínez se presentaron afectaciones, donde se registraron tirantes de 1.66 m, afectando la colonias Solidaridad y Proterritorio, esta zona es de las más urbanizadas de la ciudad de Chetumal (ver imagen No. 17).

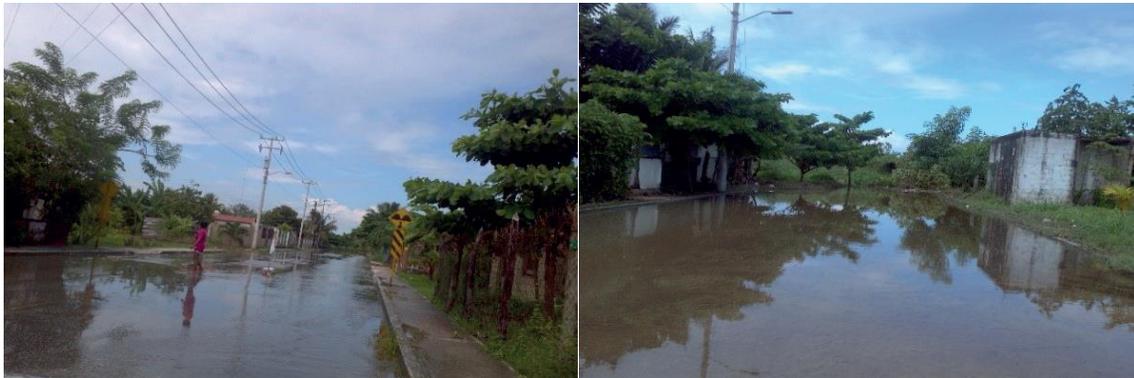
**Imagen No. 15. Encharcamientos registrados sobre la calle Laguna Om con dirección hacia
La Sabana.**

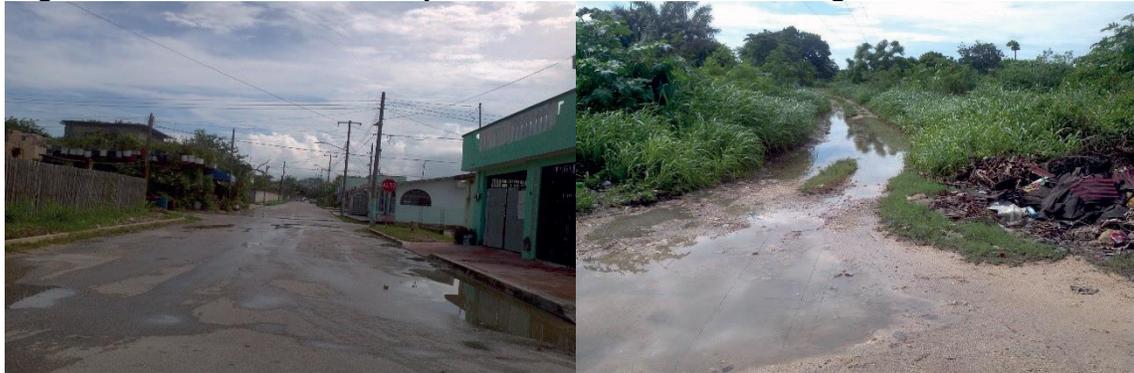
Imagen No. 16. Situación en la que se encontraba la calle Diego durante el recorrido.

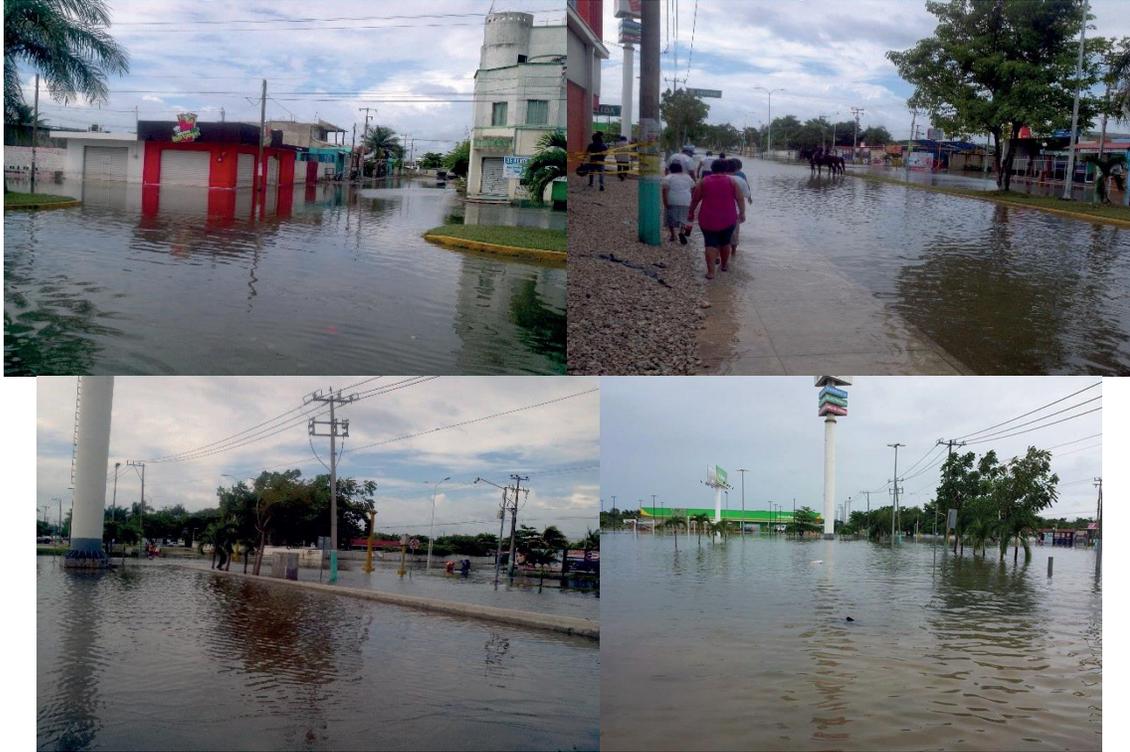
Imagen No. 17. Afectaciones en la Av. Constituyentes del 74.

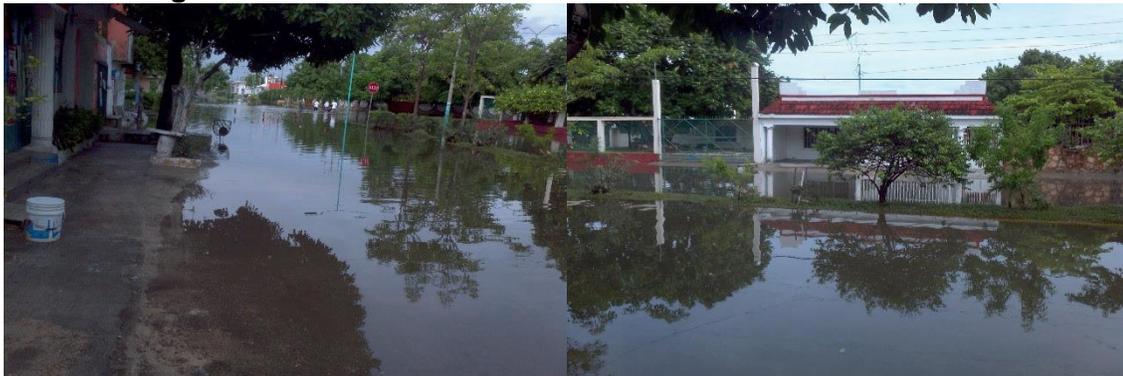
Imagen No. 18. Encharcamientos sobre la avenida San Salvador.

En la avenida San Salvador entre las calles José María Morelos y Francisco I Madero, se registraron tirantes de 1.25 m. La Av. San Salvador tiene la característica principal que delimita las colonias David Gustavo y Venustiano Carranza (imagen No. 18).

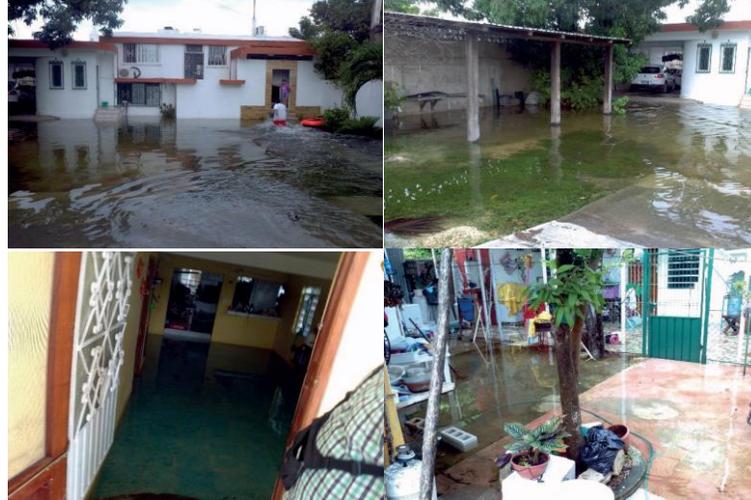
Imagen No. 19. Casas afectadas en la colonia David Gustavo.

La avenida Justo Sierra esquina con Independencia de la colonia David Gustavo, se presentaron afectaciones con niveles de tirantes de inundación de 0.59 m, lo que generó que las viviendas se vieran afectadas (ver imagen No. 19).

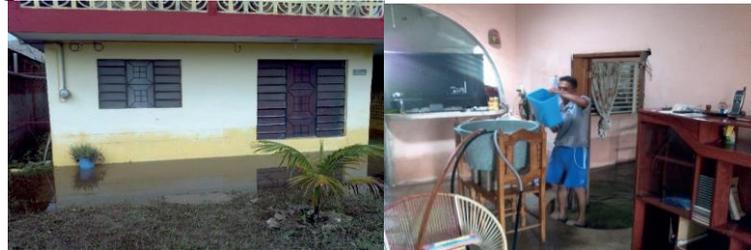
Imagen No. 20. Casas afectadas en la calle Plan de Guadalupe.

En la calle Plan de Guadalupe entre las avenidas San Salvador y Venustiano Carranza de la colonia Venustiano Carranza (casitas), los tirantes alcanzados fueron de 0.65 m (ver imagen No. 20). La calle camino al cielo esquina con avenida Machuxac, se alcanzaron tirantes de 1.30 m (ver imagen No. 21).

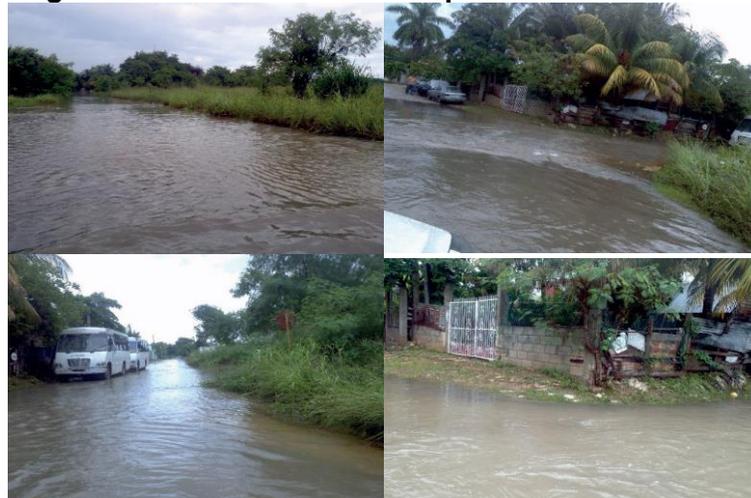
Imagen No. 21. Zonas afectadas por las intensas lluvias.

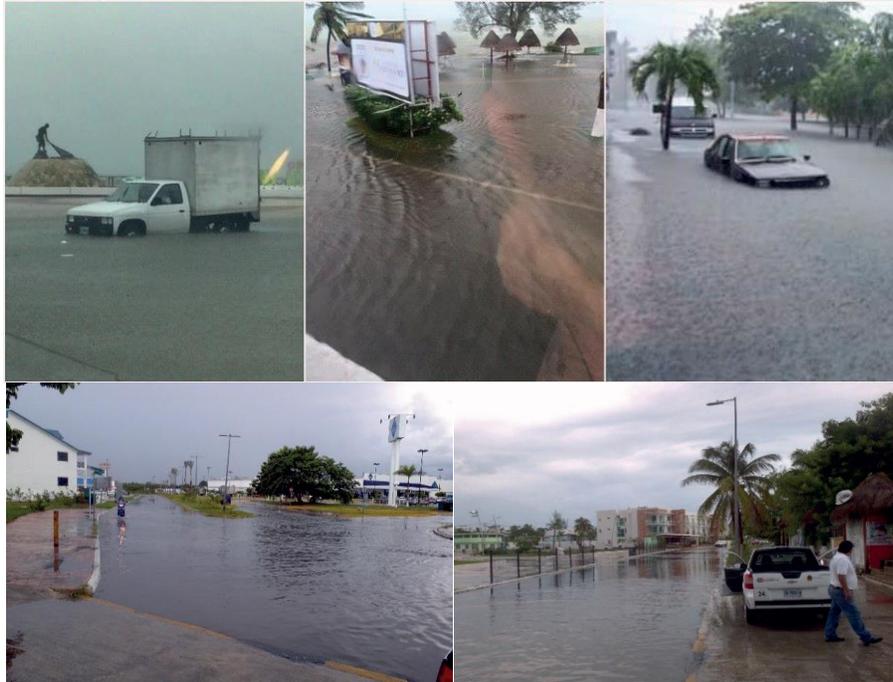
Imagen No. 22. Encharcamientos sobre el Boulevard Bahía.

En el boulevard bahía entre las avenidas José María Morelos y Emiliano Zapata de la colonia Centro, se registraron tirantes de 0.40 m durante los días de las intensas lluvias (ver imagen No. 22).

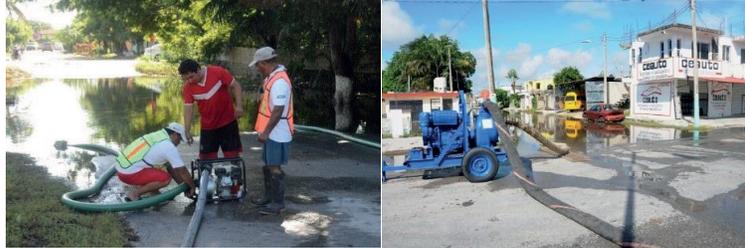
Imagen No. 23. Equipos de bombeo utilizadas para desalojar el agua de zonas anegadas.

Además se llevó acabo el uso de herramientas y equipos de bombeo portátiles (ver imagen No. 23), realizadas por las brigadas de protección civil que operan en conjunto, con el objetivo específico de desalojar las aguas estancadas. Estos equipos de bombeos fueron distribuidos en las localidades más vulnerables pero principalmente en avenidas y calles principales, con el propósito de movilizar el tráfico de personas, vehículos y así agilizar las actividades diarias.

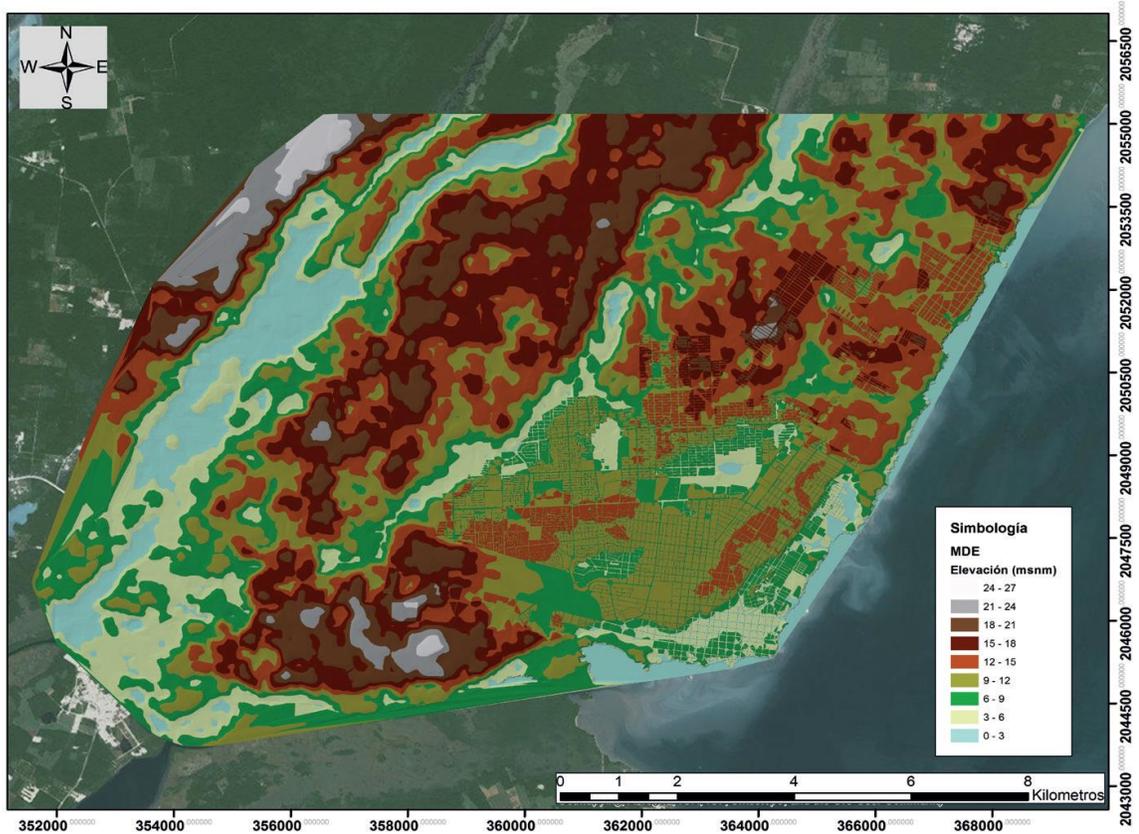
Imagen No. 24. Modelo Digital de Elevaciones de la Ciudad de Chetumal, Quintana Roo.

De acuerdo con el Instituto Nacional de Estadística y Geografía (INEGI, 2015), un modelo digital de elevación (MDE) es una representación visual y matemática de los valores de altura con respecto al nivel medio del mar, que permite caracterizar las formas del relieve y los elementos u objetos presentes en el mismo. En la Ilustración 8.1 se presenta el MDE generado con ayuda de las cartas Light Detection And Ranging -detecciones por luz y distancia- con abreviatura LIDAR proporcionadas por el INEGI. Esta información fue corroborada a través de levantamientos topográficos que cuenta la CAPA en su base de datos, ver imagen No. 24.

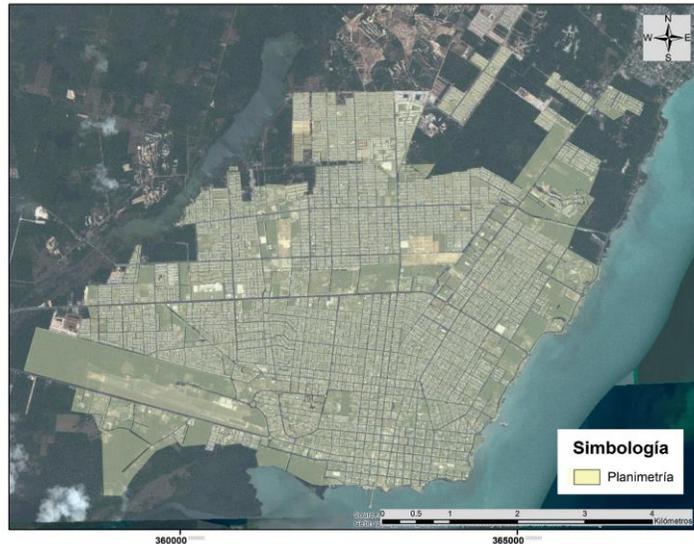
Imagen No. 25. Planimetría de la Ciudad de Chetumal.

Los datos de la planimetría se obtuvieron a partir de datos de la información proporcionada por el organismo operador de agua potable y se corroboraron a través de los datos del INEGI (AGEB's), representándose las divisiones realizadas para el seccionamiento de las zonas de construcciones, ya sean delimitadas por avenidas o calles. En la imagen No. 25 se presenta la planta de la zona urbana de la ciudad de Chetumal.

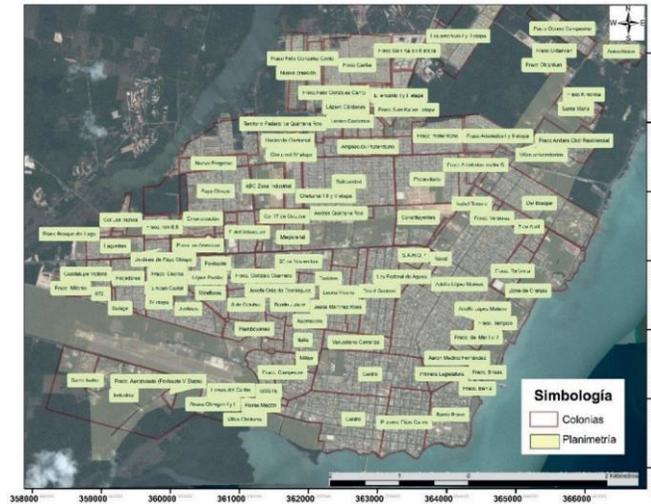
Imagen No. 27. Colonias de la Ciudad de Chetumal.

Parte de conocer el entorno de la ciudad de Chetumal, consiste en saber la ubicación de sitios de importancia; mediante los datos contenidos en el AGEB; estos datos nos permiten ubicar los sitios de importancia, así como establecer los nombres de las vialidades (ver imagen No. 26). Además de tener la delimitación por colonias de la ciudad, identificándose 139 colonias en la ciudad (ver imagen No. 27).

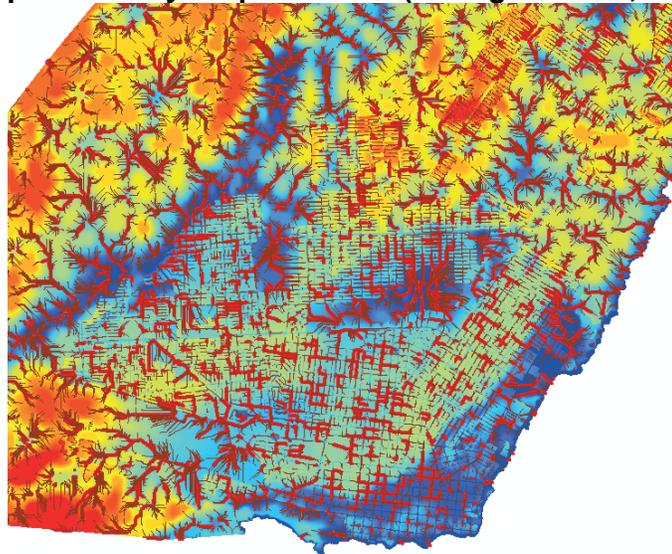
Imagen No. 28. Líneas de corriente calculadas a partir del modelo digital de elevaciones en el que se incluye la planimetría (Rodríguez et al., 2012).

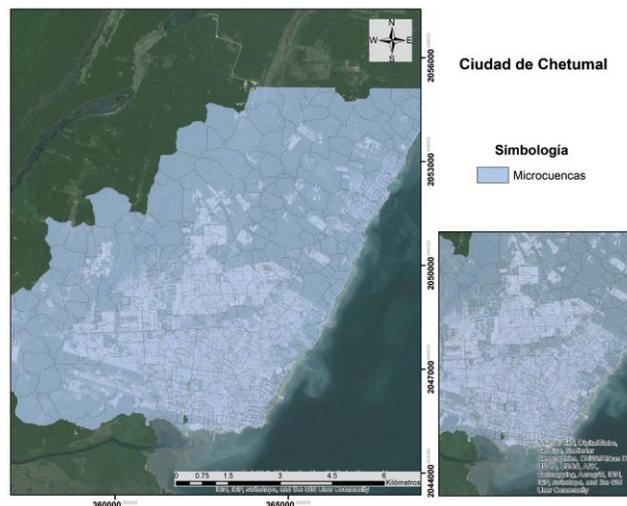
Imagen No. 29. Microcuencas de aportación de la ciudad de Chetumal.

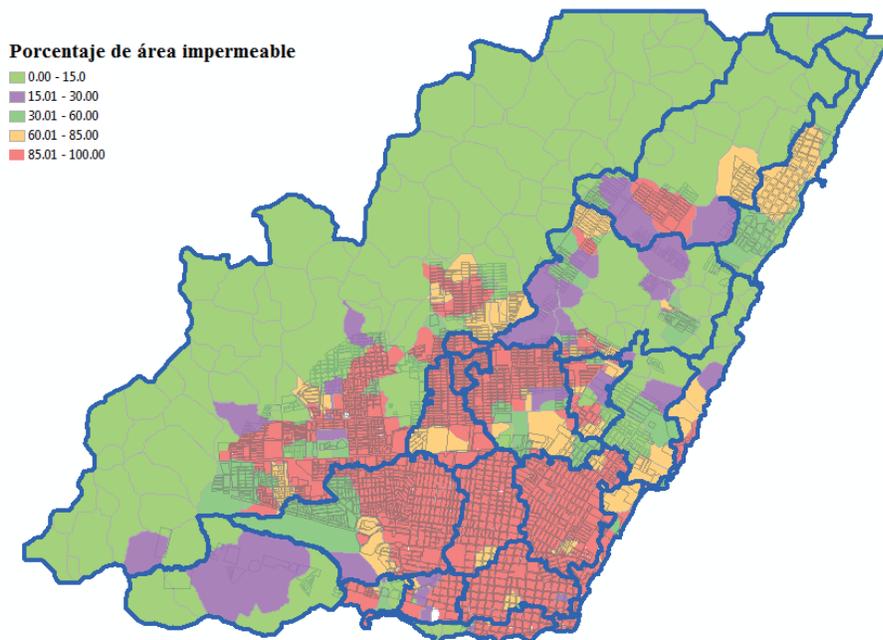
Imagen No. 31. Porcentaje de área impermeable por microcuenca (Rodríguez et al., 2012).

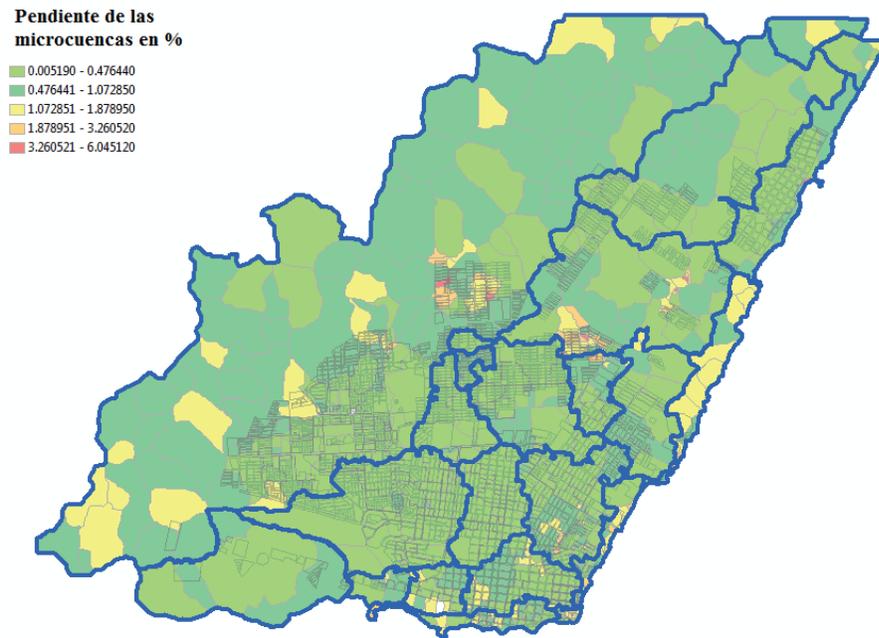
Imagen No. 32. Pendiente (%) de las microcuencas (Rodríguez et al., 2012).

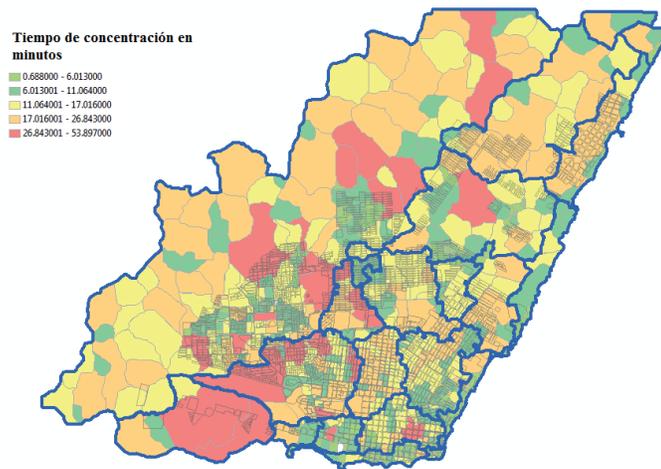
Imagen No. 33. Tiempo de concentración en minutos (Rodríguez et al., 2012).

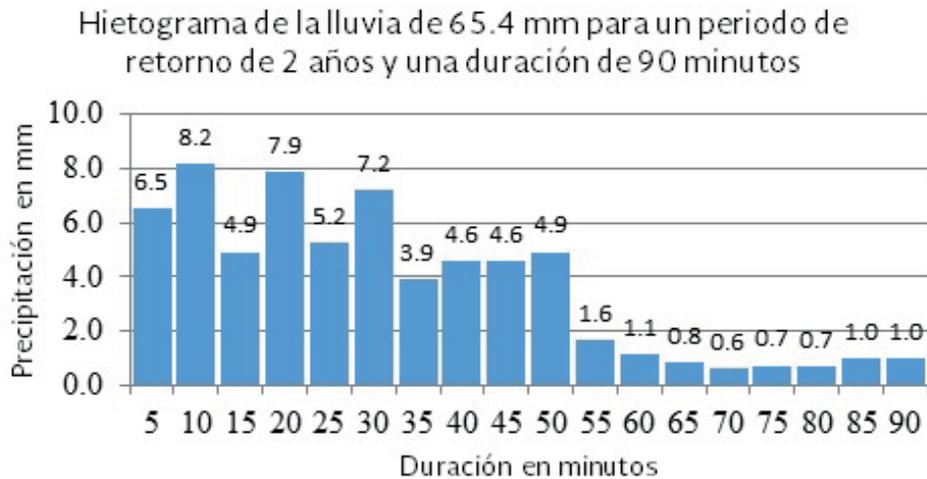
Imagen No. 34. Hietograma de la precipitación para una duración de lluvia de 90 minutos y un periodo de retorno de 2 años.

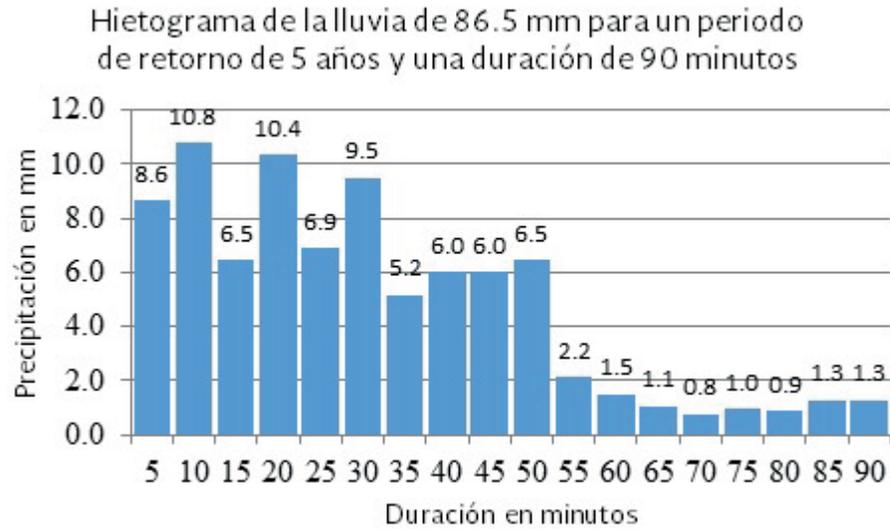
Imagen No. 35. Hietograma de la precipitación para una duración de lluvia de 90 minutos y un periodo de retorno de 5 años.

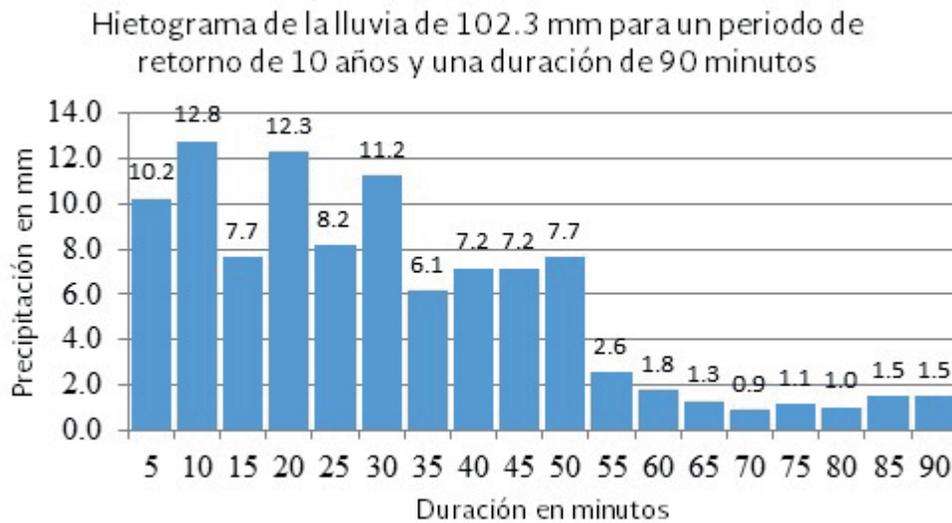
Imagen No. 36. Hietograma de la precipitación para una duración de lluvia de 90 minutos y un periodo de retorno de 10 años.

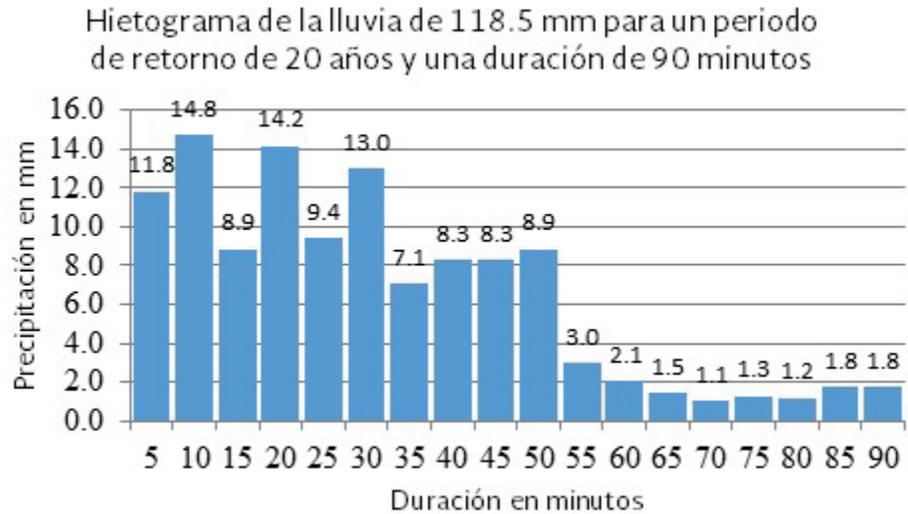
Imagen No. 37. Hietograma de la precipitación para una duración de lluvia de 90 minutos y un periodo de retorno de 20 años.

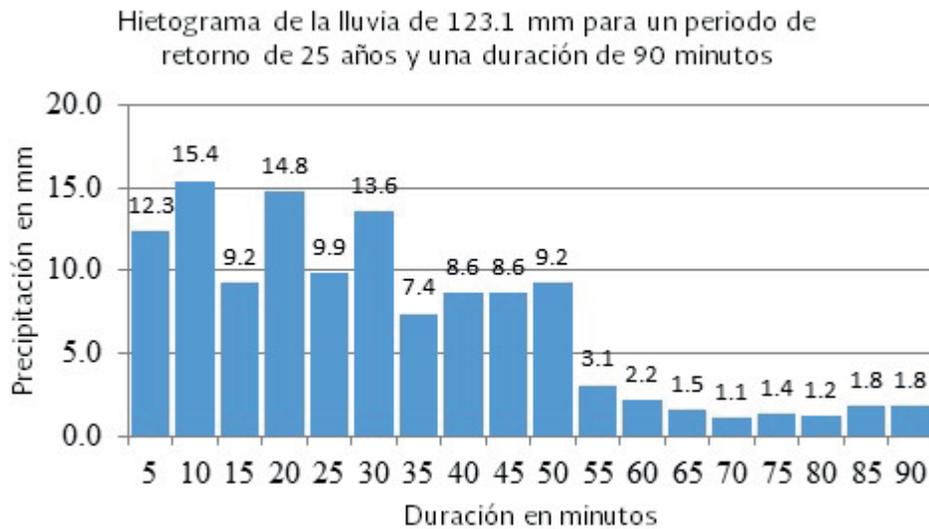
Imagen No. 38. Hietograma de la precipitación para una duración de lluvia de 90 minutos y un periodo de retorno de 25 años.

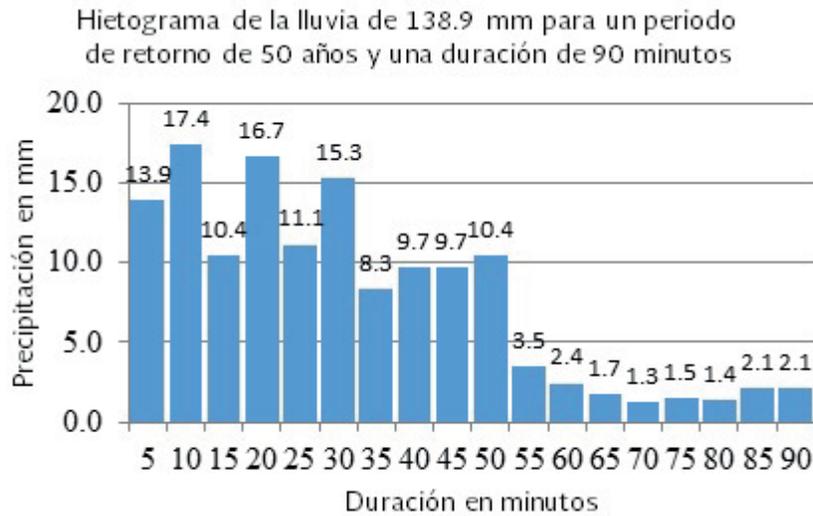
Imagen No. 39. Hietograma de la precipitación para una duración de lluvia de 90 minutos y un periodo de retorno de 50 años.

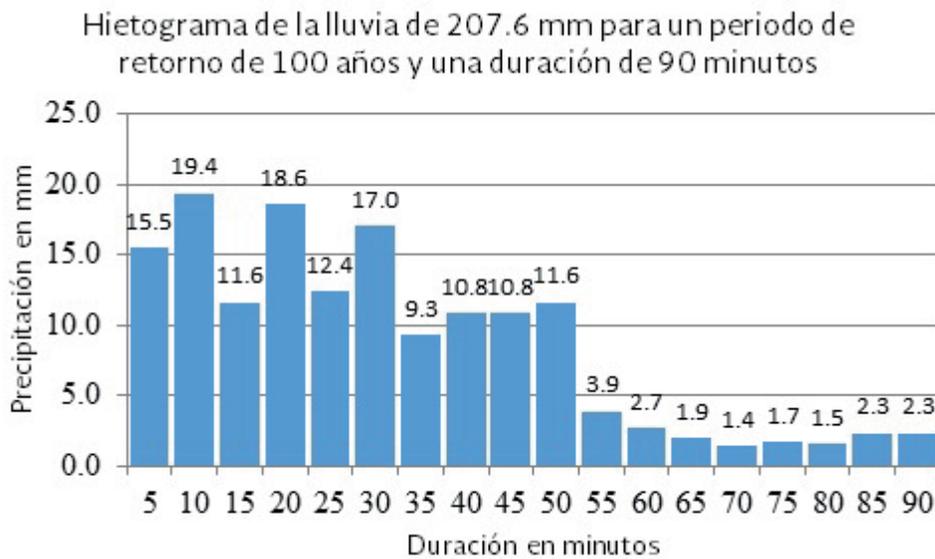
Imagen No. 40. Hietograma de la precipitación para una duración de lluvia de 90 minutos y un periodo de retorno de 100 años.

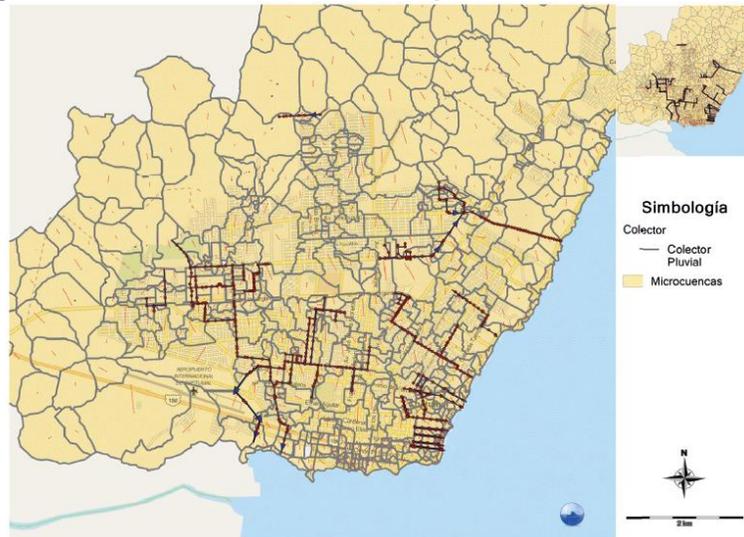
Imagen No. 41. Microcuencas en la plataforma de PCSWMM 2D.

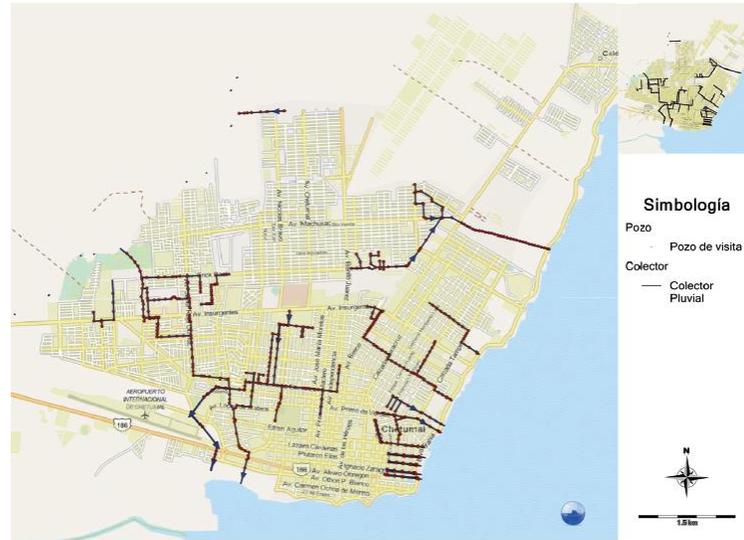
Imagen No. 42. Pozo de visita y colectores pluviales en la plataforma de PCSWMM 2D.

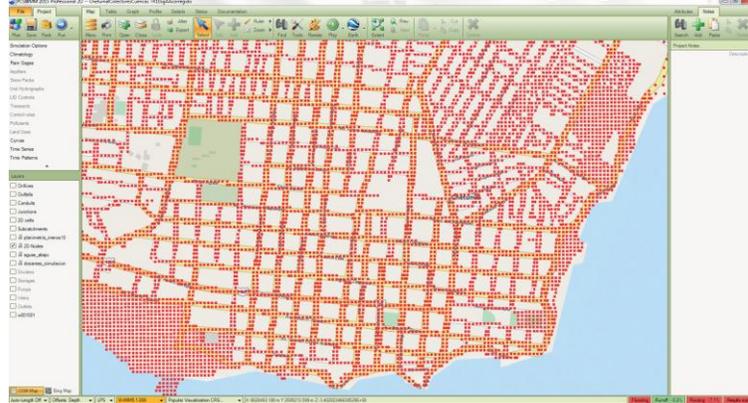
Imagen No. 43. Nodos de cálculo del programa 2D.

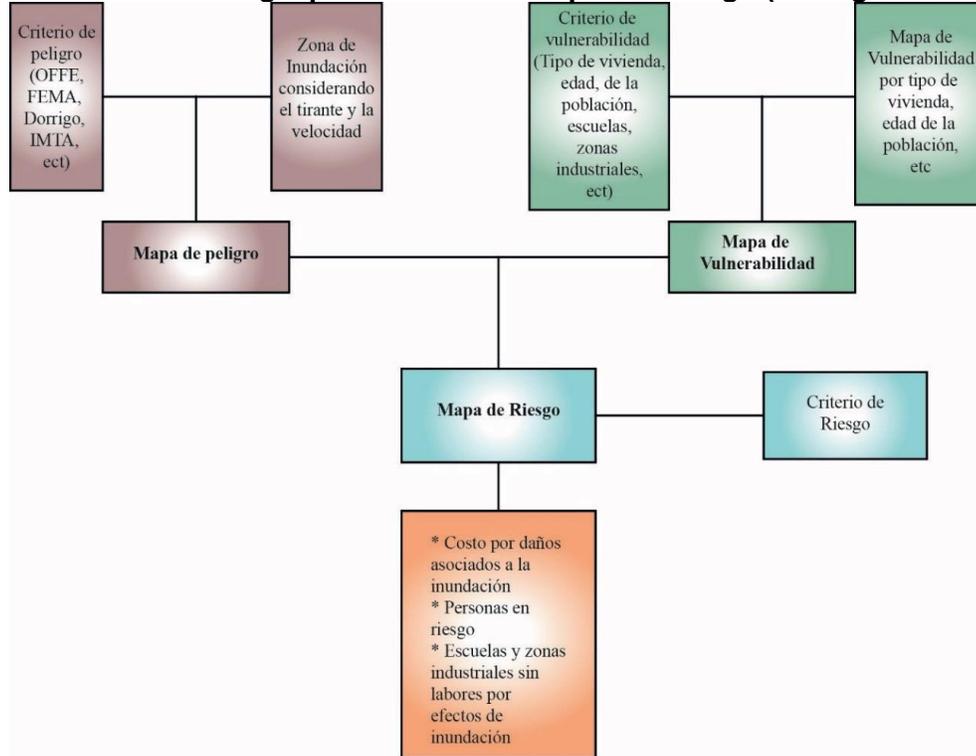
Imagen No. 44. Metodología para definir los mapas de riesgo (Rodríguez et al, 2015).

Asimismo se obtienen los mapas de vulnerabilidad, de acuerdo a un criterio definido, éste puede calcularse con base en el tipo de vivienda, edad de las personas, zonas escolares, zonas industriales, etc. La unión del mapa de peligro y el mapa de vulnerabilidad y con base en un criterio de riesgo permite calcular los mapas de riesgo, de los cuales se obtienen los costos por daños generados por la inundación para diferentes periodos de retorno.

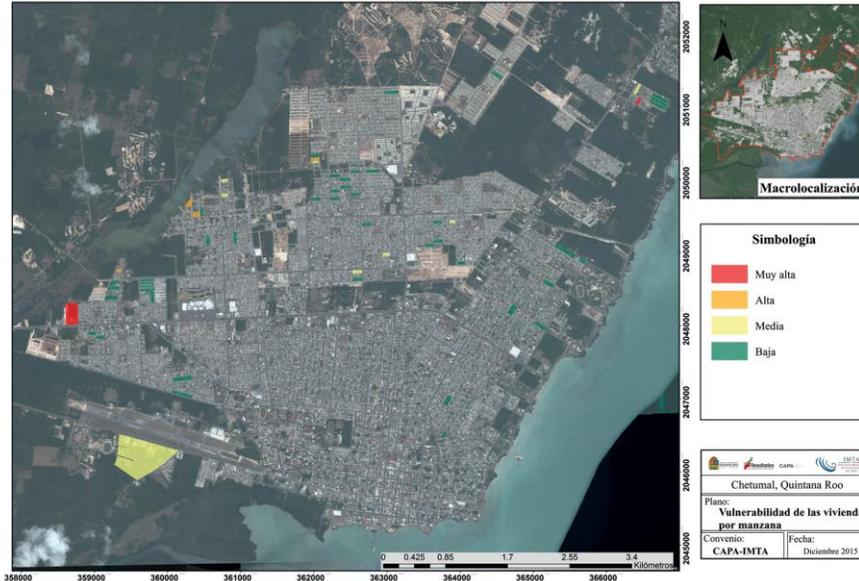
Imagen No. 47. Vulnerabilidad de las viviendas por manzana.

La imagen No. 47 muestra las zonas más desprotegidas se ubican en la parte norte de la ciudad y en la zona sur este de la misma.

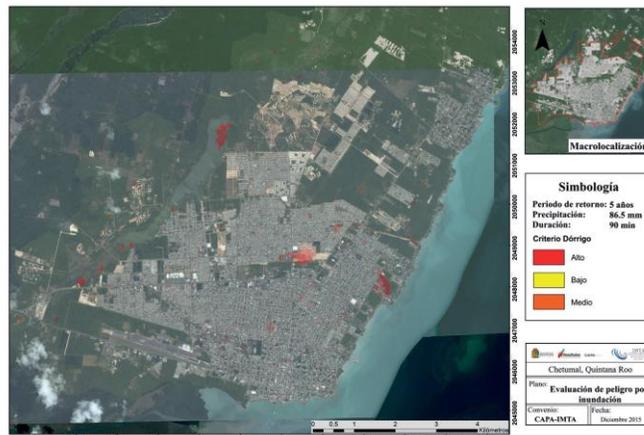
Imagen No. 51. Evaluación de peligro para un periodo de retorno de 5 años.

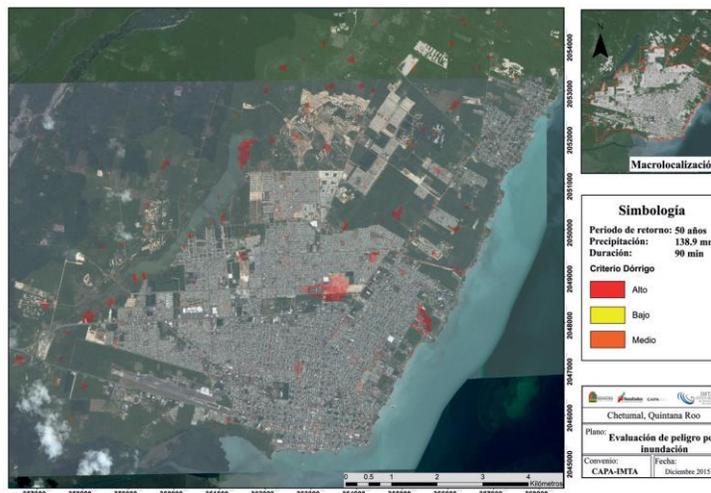
Imagen No. 54. Evaluación de peligro para un periodo de retorno de 50 años.

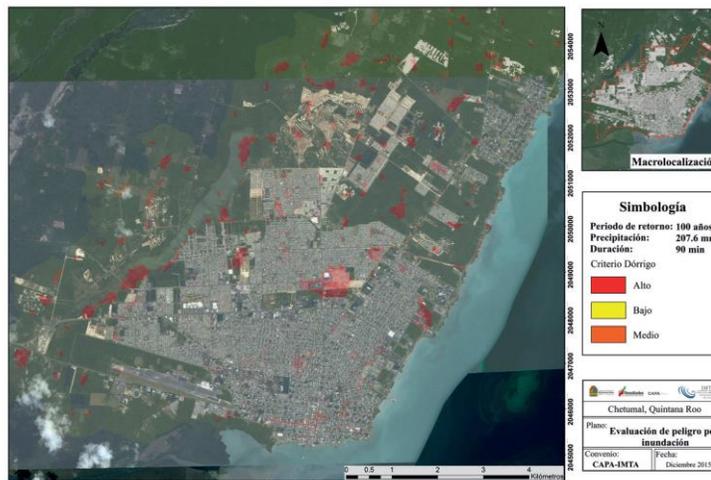
Imagen No. 55. Evaluación de peligro para un periodo de retorno de 100 años.
