Anexo I.8. Sistema de alcantarillado y zonas inundables.

La fuente primaria de este anexo es el estudio denominado “Estudio geohidrológico en el acuífero de Chetumal, Quintana Roo - Informe Final” 2016, elaborado por el Instituto Mexicano de Tecnología del Agua (IMTA) y la Comisión de Agua Potable y Alcantarillado de Quintana Roo (CAPA); mismo que fue amablemente proporcionado por la CAPA para complementar el nivel y calidad de información técnica para este Programa de Desarrollo Urbano de Chetumal, Calderitas, Subteniente López, Huay-Pix y Xul-Há.

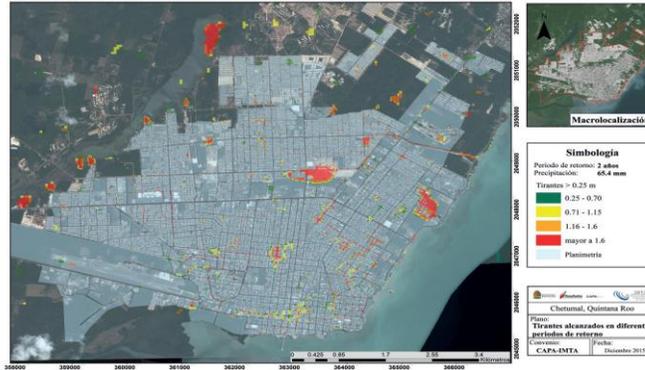
Imagen No. 56. Tirantes mayores a 0.25 m para el periodo de retorno de 2 años.

En las imágenes 56 a 61 se observan los tirantes mayores a 0.25 m para los periodos de retorno de 2, 5, 10, 25, 50 y 100 años. En ellos se muestran las zonas más vulnerables de la ciudad de Chetumal.

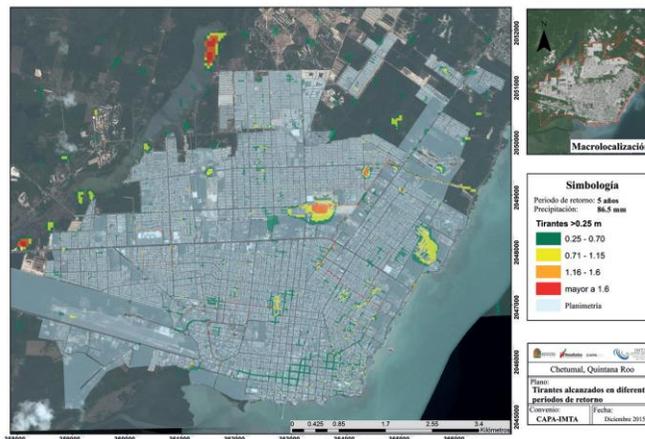
Imagen No. 57. Tirantes mayores a 0.25 m para el periodo de retorno de 5 años.

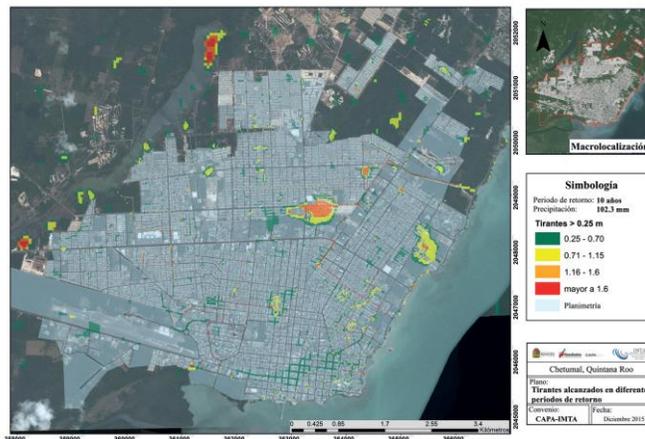
Imagen No. 58. Tirantes mayores a 0.25 m para el periodo de retorno de 10 años.

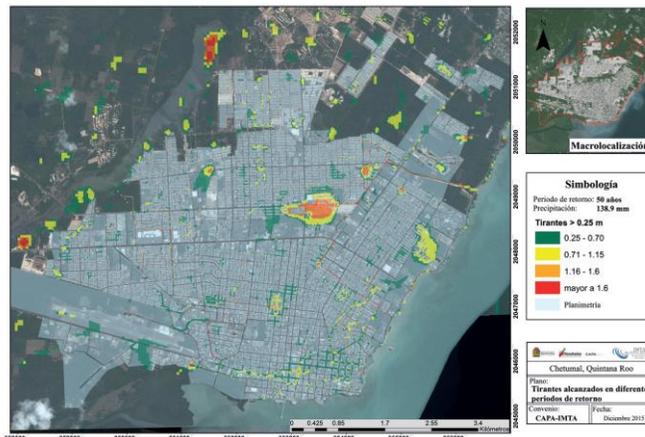
Imagen No. 60. Tirantes mayores a 0.25 m para el periodo de retorno de 50 años.

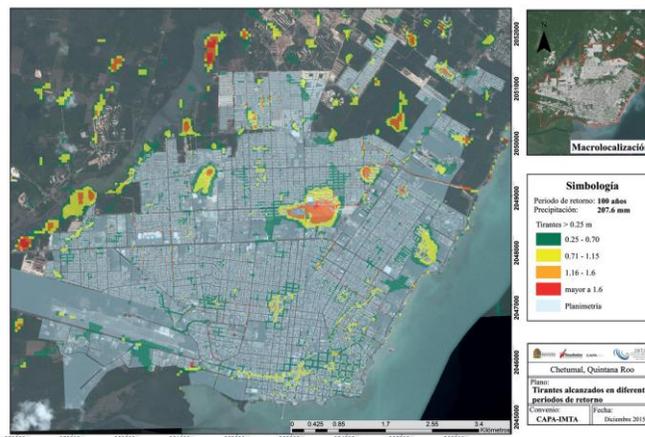
Imagen No. 61. Tirantes mayores a 0.25 m para el periodo de retorno de 100 años.

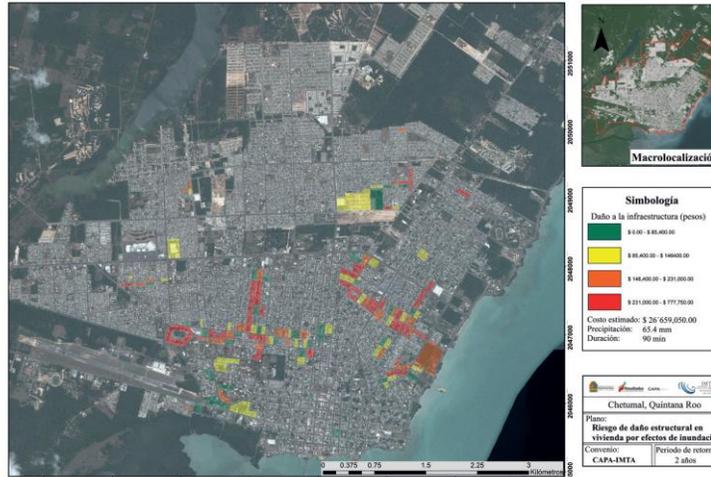
Imagen No. 62. Costo de daños generados a la infraestructura de las viviendas, periodo de retorno 2 años.

En las imágenes 62 a 67, se presentan los mapas con clasificaciones de los costos asociados al daño estructural por riesgo de inundación.

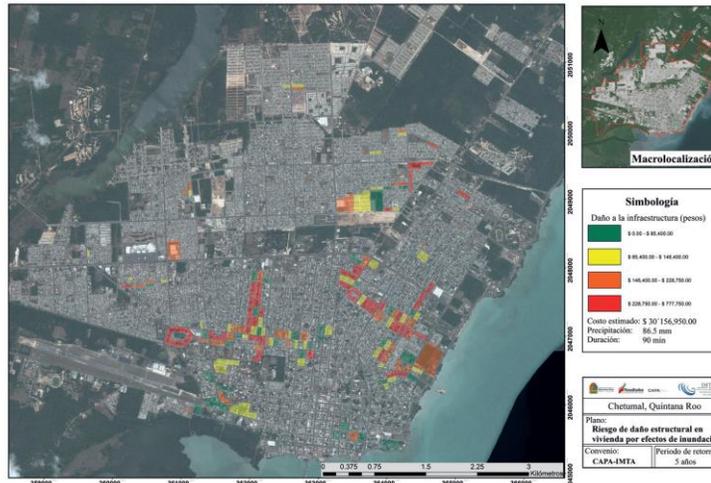
Imagen No. 63. Costo de daños generados a la infraestructura de las viviendas, periodo de retorno 5 años.

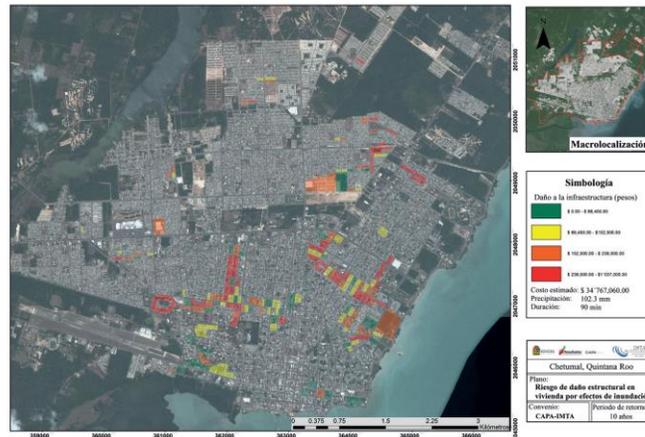
Imagen No. 64. Costo de daños generados a la infraestructura de las viviendas, periodo de retorno 10 años.

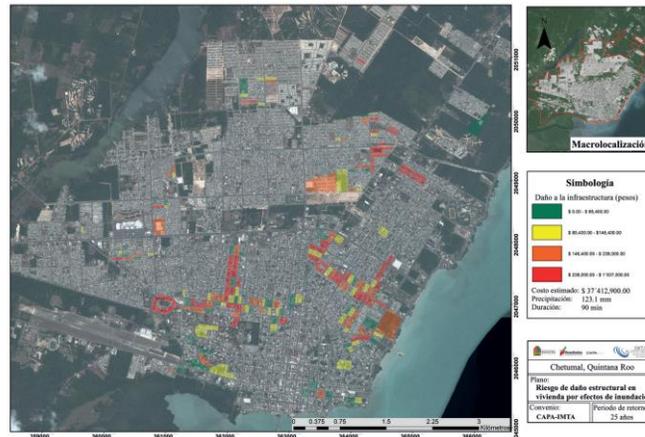
Imagen No. 65. Costo de daños generados a la infraestructura de las viviendas, periodo de retorno 25 años.

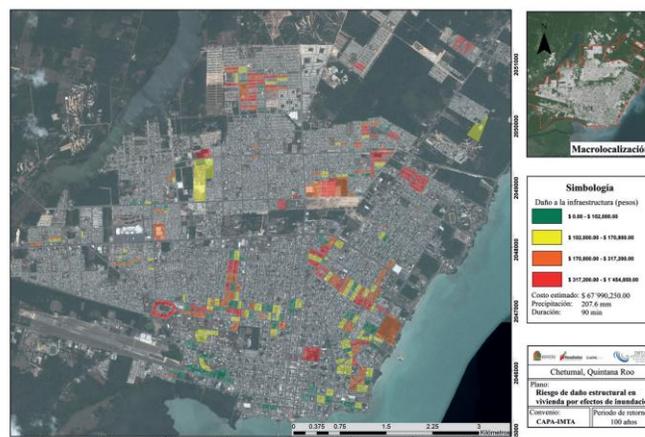
Imagen No. 66. Costo de daños generados a la infraestructura de las viviendas, periodo de retorno 50 años.

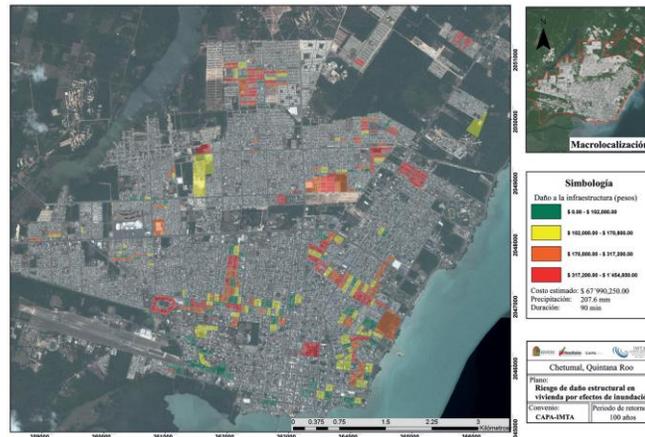
Imagen No. 67. Costo de daños generados a la infraestructura de las viviendas, periodo de retorno 100 años.
